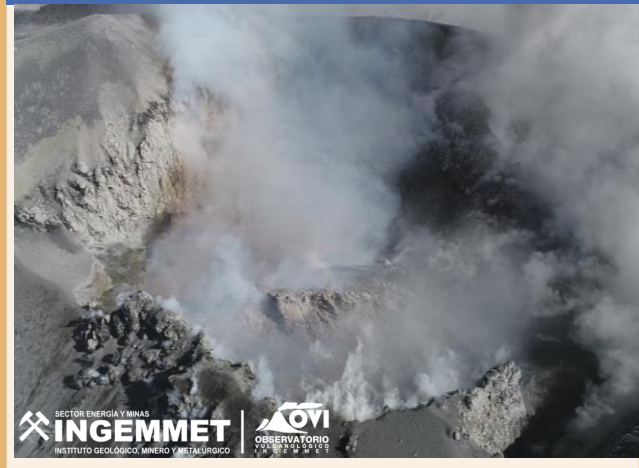
IMAGEN INTERIOR CRÁTER (20/06/2020)

Erupción con explosiones moderadas, destrucción del domo de lava en el cráter, emisiones de gases magmáticos, vapor de agua y ceniza.
