IMAGEN DE MONITOREO

NIVEL DE ALERTA

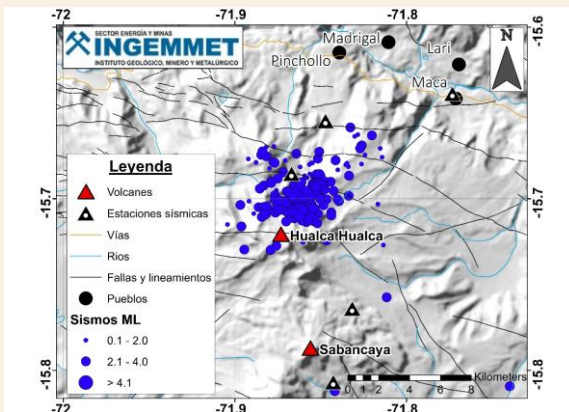
MAPA LOCALIZACIÓN SISMOS VT

- Se registró en promedio 12 explosiones. La sismicidad asociada a la dinámica de fluidos (LP), mostró un ligero descenso en número pero se mantuvo constante en energía. Importante sismicidad asociada al fracturamiento interno (VT), a manera de enjambre, localizada a ~09 km al norte del cráter (ver mapa).
- Las columnas eruptivas de gases y cenizas alcanzaron los 1900 metros sobre el cráter. La dispersión de este material se produjo en un radio aproximado de 20 km, en dirección: sureste, este y sur principalmente.
- El registro de deformación evidenció inflación y posterior deflación en las proximidades al cráter. El flujo del gas magmático (SO₂), registró un valor máximo de 3800 toneladas/día, valor considerado como grande. El sistema MIROVA reportó 6 anomalías térmicas entre 2 y 14 MWatt de energía volcánica irradiada.
