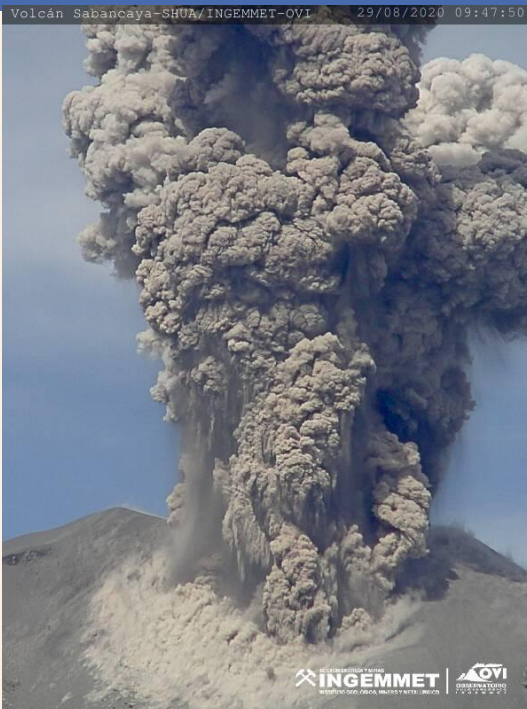
IMAGEN DE MONITOREO

Erupción con explosiones leves a moderadas, importante desgasificación magmática continua, emisiones de vapor de agua, ceniza y fragmentos de roca volcánica.

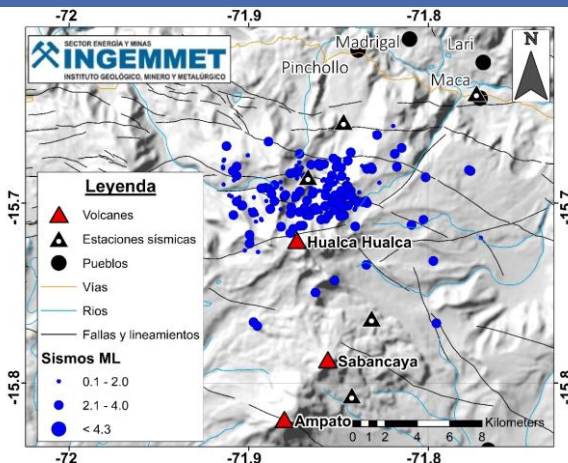
MAPA LOCALIZACIÓN SISMOS VT

- Se registró en promedio 29 explosiones acompañadas de importante tremor. La sismicidad asociada al movimiento de fluidos (LP), mostró un incremento en número y energía. Sismicidad asociada a fracturamiento interno (VT), localizada entre 9 y 12 km al norte del cráter con magnitud máxima de 4.3 ML (ver mapa).
- Las columnas eruptivas de gases, cenizas y fragmentos de roca, que alcanzaron los 2800 metros sobre el cráter. La dispersión de este material se produjo en un radio aproximado de 30 km, en dirección: este, sureste sur principalmente. Se observó incandescencia durante la noche.
- El registro de deformación evidenció deflación en las proximidades al cráter.
- El flujo del gas magmático (SO_2), registró un valor máximo de 10700 toneladas/día, valor considerado como muy grande. El sistema MIROVA reportó 4 anomalías térmicas de 2 a 98 MWatt de energía volcánica irradiada.
