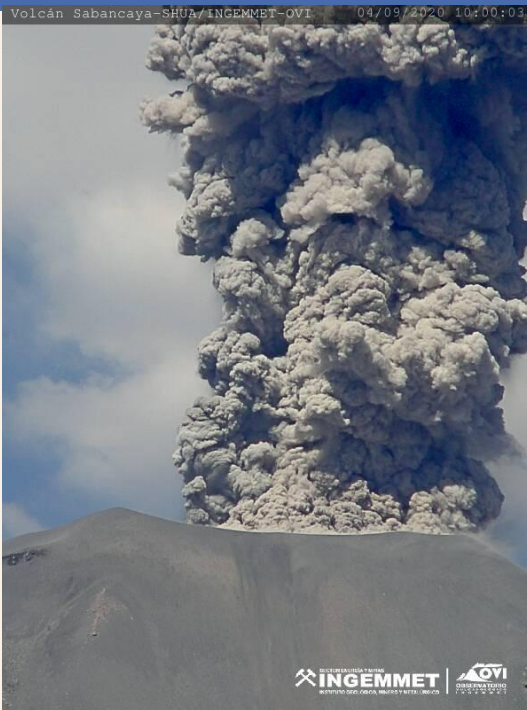
IMAGEN DE MONITOREO

Erupción con explosiones continuas y moderadas, importante desgasificación magmática, emisiones de vapor de agua, abundante ceniza y fragmentos de roca volcánica.

- Mantener el nivel de alerta de actividad en Naranja.
- Informarse permanentemente de la situación del volcán.
- No acercarse a un radio menor de 12 km del cráter.
- En caso de caída de ceniza, cubrirse la nariz y boca con paños húmedos o mascarillas.
- Limpiarse los ojos y refrescarse la garganta con abundante agua pura.
- Mantener cerradas las puertas y ventanas de las viviendas.
- Implementar acciones de prevención y mitigación ante un incremento de la actividad volcánica.

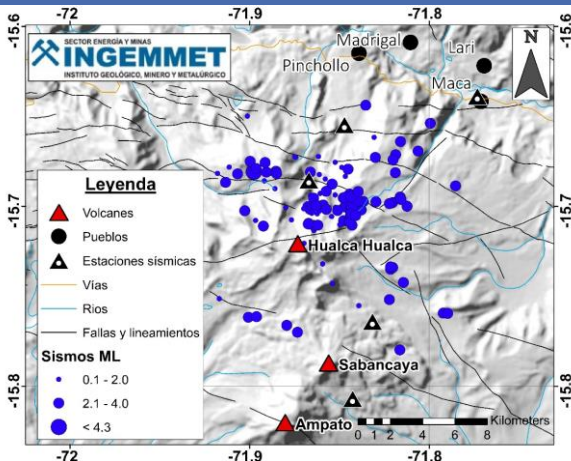
MAPA LOCALIZACIÓN SISMOS VT

- Se registró en promedio 39 explosiones acompañadas de temblor. La sismicidad asociada al movimiento de fluidos (LP), continuó incrementando en número y energía. Sismicidad asociada a fracturamiento interno (VT), localizada entre 9 y 13 km al norte del cráter con magnitud máxima de 4.3 ML (ver mapa).
- Las columnas eruptivas de gases, cenizas y fragmentos de roca, que alcanzaron los 2500 metros sobre el cráter. La dispersión de este material se produjo en un radio aproximado de 30 km, en dirección: sureste y sur principalmente. Se observó incandescencia durante la noche.
- El registro de deformación evidenció inflación máxima ($\sim 8 \pm 1$ mm) en las proximidades al cráter. El flujo del gas magmático (SO_2), registró un valor máximo de 9700 toneladas/día, valor considerado como grande. El sistema MIROVA reportó 11 anomalías térmicas de 5 a 48 MWatt de energía volcánica irradiada.
